SECRETARIA MUNICIPAL DO MEIO AMBIENTE E PLANEJAMENTO  
Departamento de Licenciamento Público

Relatório DLPB-DSAN 001/2025  
Santana de Parnaíba, 04 de setembro de 2025

**Ref.: Caracterização de APP**

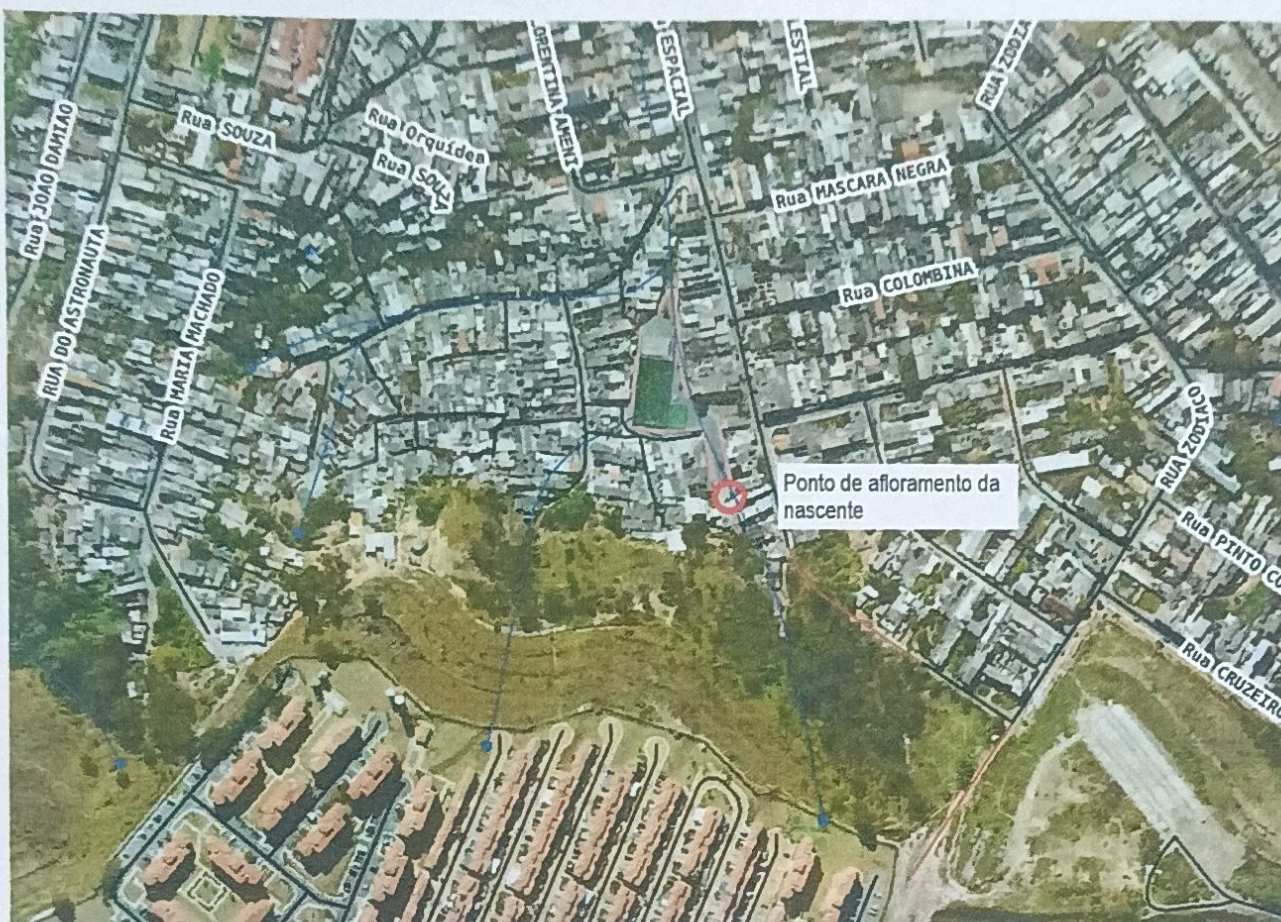
**Mapa 2:** Identificação do ponto de afloramento de água, localizado no final da Travessa da Rua Paulo Moreira

Conforme constatado em outro processo (SISGEP 250.318.046.421.500) de Regularização Fundiária de Interesse Social (Reurb-S), há uma nascente tubulada (identificadas nos mapas 2 e 3) ao fim da Travessa do Parque ( $23^{\circ}24'36''\text{s}$ ,  $46^{\circ}46'60''\text{O}$ ), com mistura de efluentes. O entorno não está preservado, caracterizado por asfaltamento e edificações de alvenaria, parte com características de vulnerabilidade social.

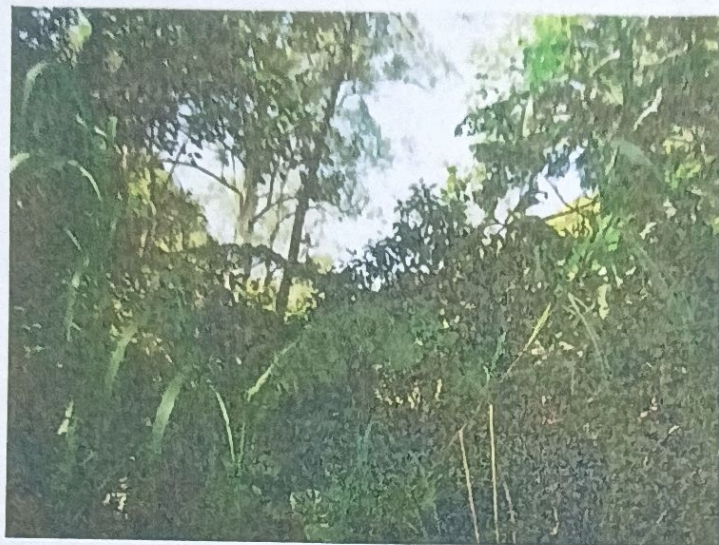
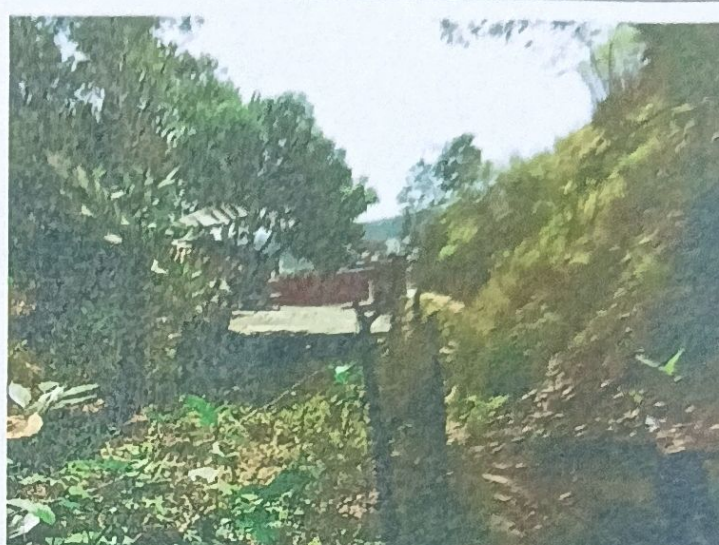
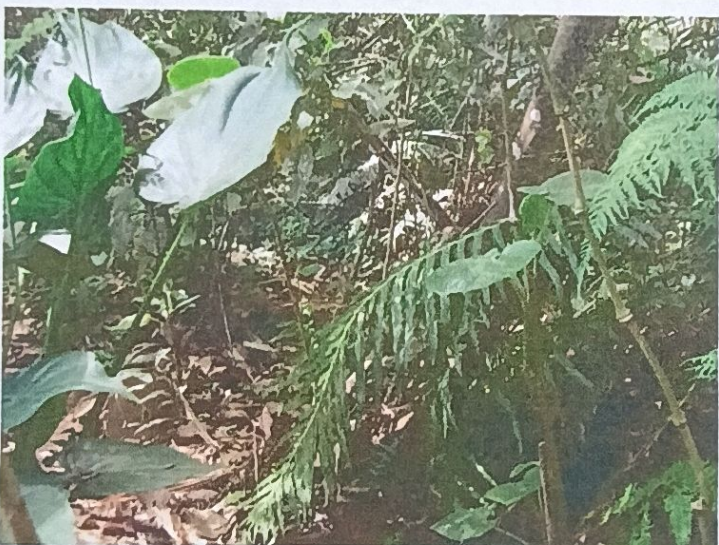
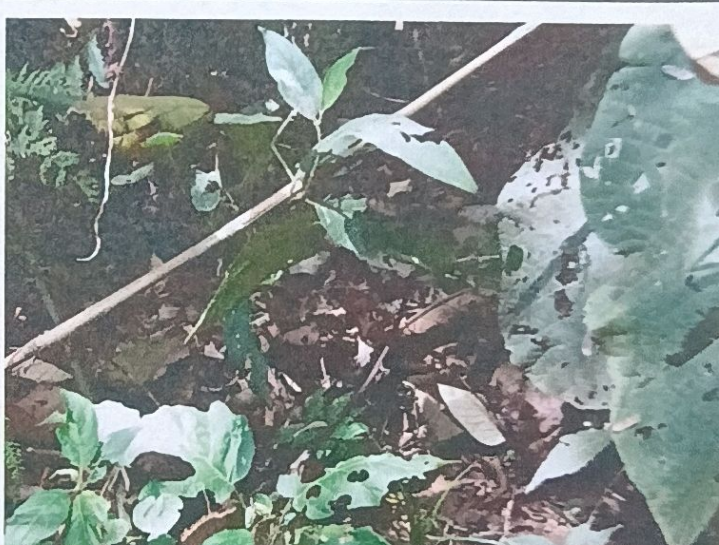
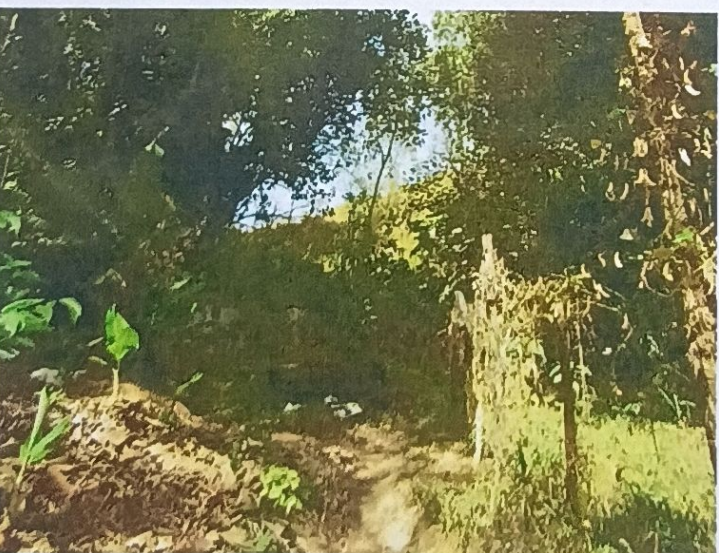
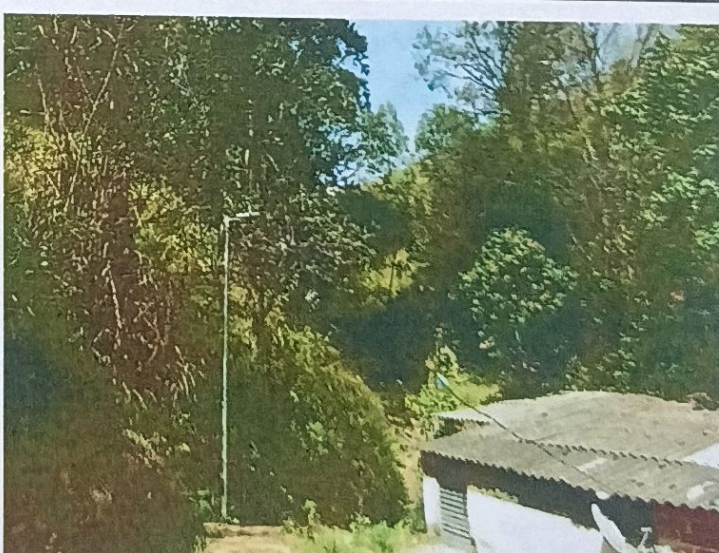
Relatório Fotográfico

O local indicado é uma área de alta declividade com vegetação mista – exemplares nativos e exóticos de diferentes portes – próxima a uma área urbana consolidada, com acesso pela Rua Espacial (Cento e Vinte/ Fazendinha). Foi encontrado um talvegue ( $23^{\circ}24'38''S$ ,  $46^{\circ}53'59''O$ ), indicando fluxo pretérito de água, o que poderia ser de uma nascente de curso d'água efêmero ou intermitente em ponto a montante.

Diante do exposto, frisa-se que não há presença de água no local inicialmente investigado, não sendo possível afirmar que há nascente; contudo, análise na época de chuvas poderá esclarecer se a situação é de corpo d'água efêmero ou intermitente para então solicitar a eventual descaracterização junto ao IGC. Adicionalmente, marca-se a presença da outra nascente mencionada, nas proximidades do primeiro ponto.

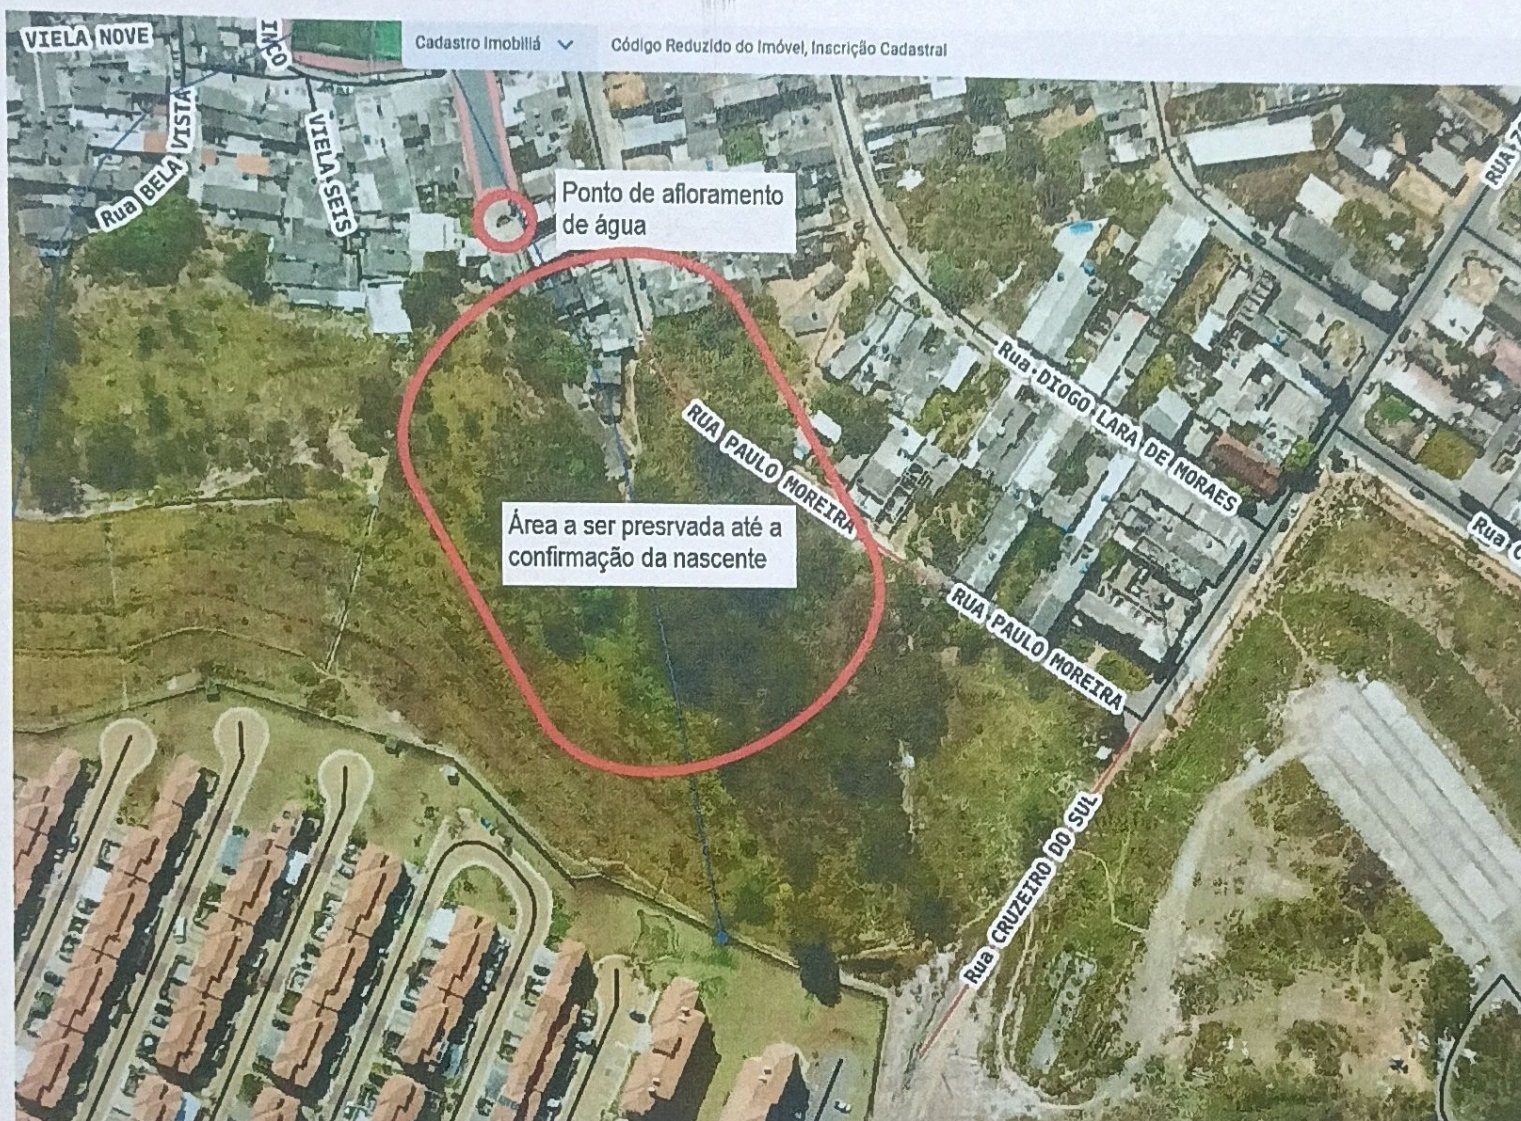
**Mapa 4: Área a ser preservada até a confirmação de nascente**

O último afloramento de água se deve a uma nascente perene a montante cuja localização exata não pôde ser estabelecida, recomendando-se a preservação da área vegetada acima, independentemente da eventual descaracterização da outra nascente até nova vistoria na época de chuvas. Tal área vegetada pode ser melhor visualizada no mapa 4.
